Kontrol af GeoDanmark-data 2019 - fuldstændighed og tematisk korrekthed

Analyse og opsamling på resultater

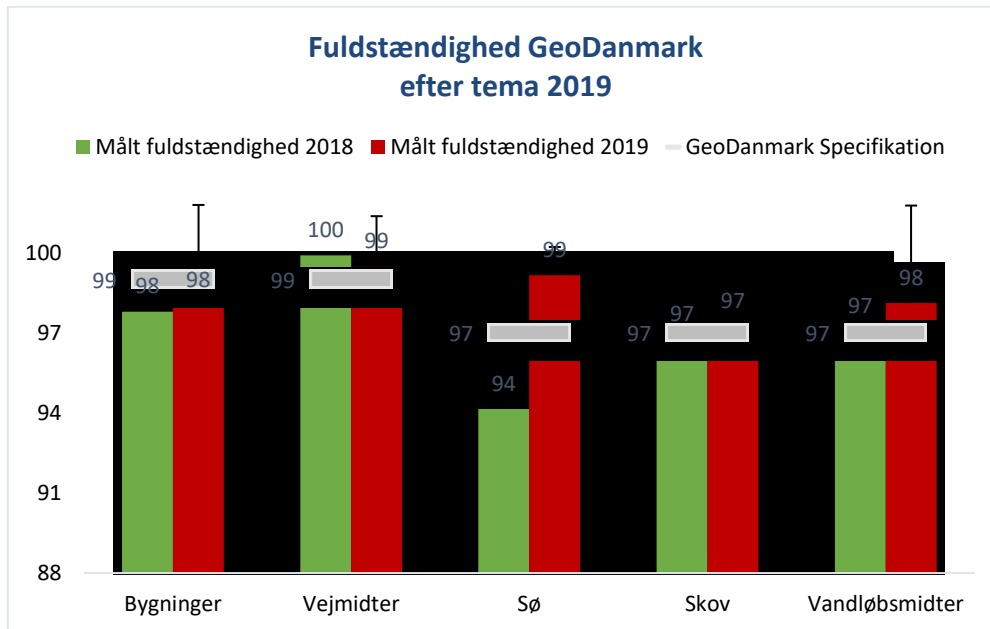
Figur 1 Fuldstændighed for GeoDanmark 2018-19 efter tema. Grå lodret streg er usikkerheden på måling (std.)

Der er en klar tendens til at fuldstændigheden af data (igen som helhed) er øget fra 2018 til 2019, og at indsatsen med at forbedre ajourføringen i 2018 har båret frugt. For bygning er der stadig udfordringer med AJ1OP3 områder (byområder med ældste totalajourføring).

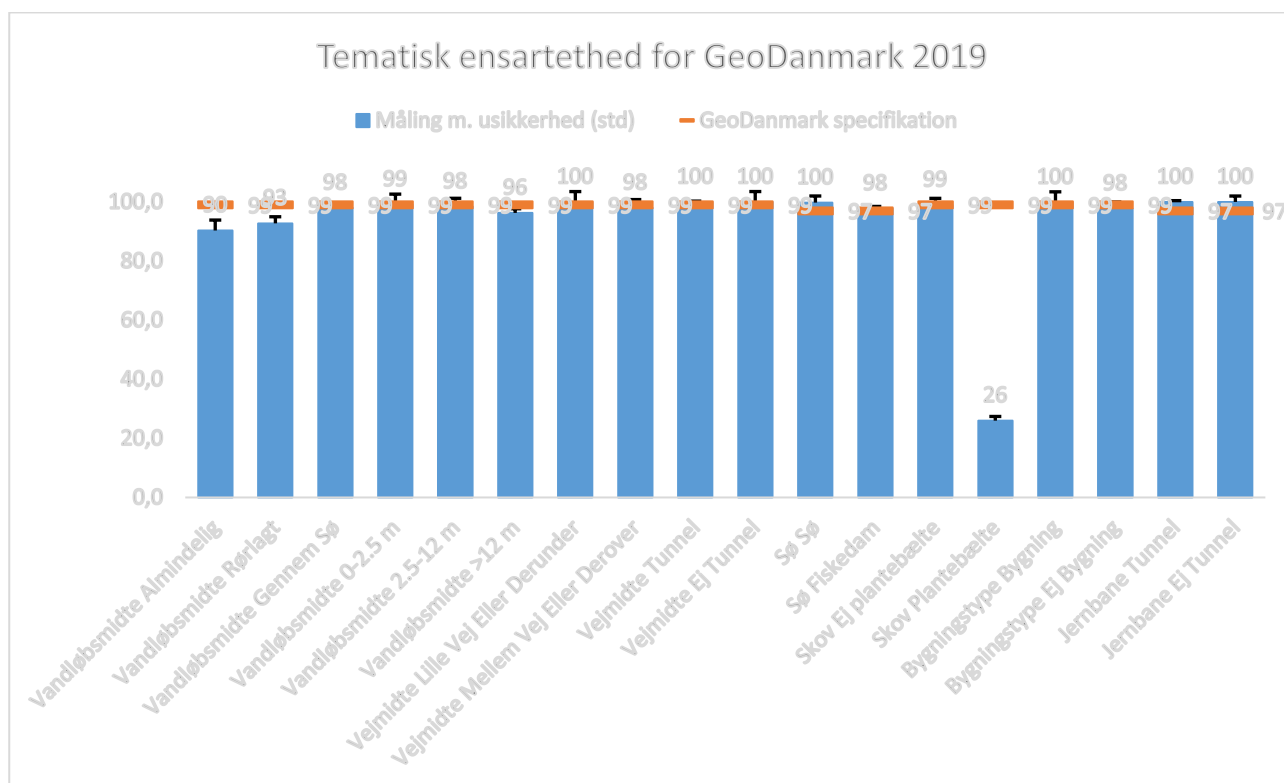
Figur 2 Tematisk Korrekthed for GeoDanmark 2019 efter strata. Sort lodret streg er usikkerhed på måling (std.)

Den tematiske kontrol viser, at specifikationens kvalitetsmål ikke er fuldstændig opfyldte for følgende objekttyper/attributværdier: Skov Anvendelse = plantebælte, Vandløbstype og Vandløbs-midtebredde. Derimod er registrering af Bygningstype, Vejmidtetype, Vej tunnel, Jernbane tunnel og Søtype tilfredsstillende i stikprøven.

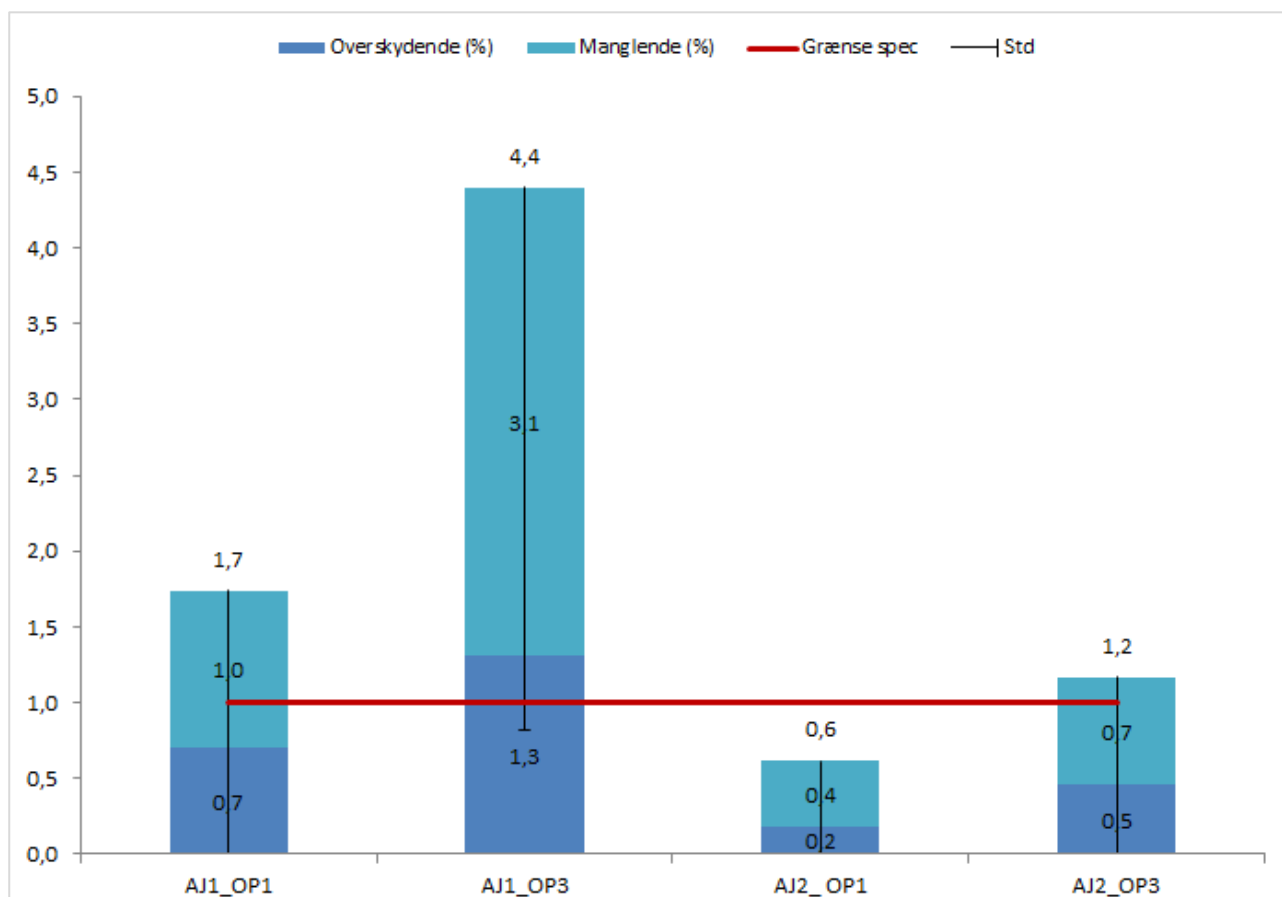
Figur 3 Sum af fejl% (100-Fuldstændighed%) for Bygning efter strata og fejltype (Overskydende eller Manglende).

Bygning opnår bedst fuldstændighed i A2JOP1 på 99,4 % og lavest fuldstændighed i AJ1OP3 (4,4% fejl). En gennemgang af fejlene for bygningstemaet i AJ1OP3, viser at flere Manglende-fejl stammer fra bygninger med ændringer, og dermed falder objekterne for den såkaldte "10/25m² fejl". Det vil sige at objektet overlapper delvist med bygningen i ortofotoet, men arealet stemmer ikke overens. Det er især koncentreret om Hovedstadsområdet.

Ved 'NIRAS A/S' kontrol i 2018 blev det bemærket at der var en del "10/25m² fejl" i Københavns kommune (AJ1OP3). Det har vist sig at en række bygninger i netop Københavns kommune er målt ved mur (i stedet for ved tag) hvilket er tilladt jf. specifikationen. Derfor er disse i år ikke registreret som fejl.

Der er også en del 'administrativt registrerede' bygninger (som registreres med en foreløbig geometri) omkring Klitmøller (AJ1OP3) som først har været synlige i 2019 ortofoto, og som altså kan være korrekt registreret (med endelig geometri) ved frysningstidspunktet 1 september 2019.

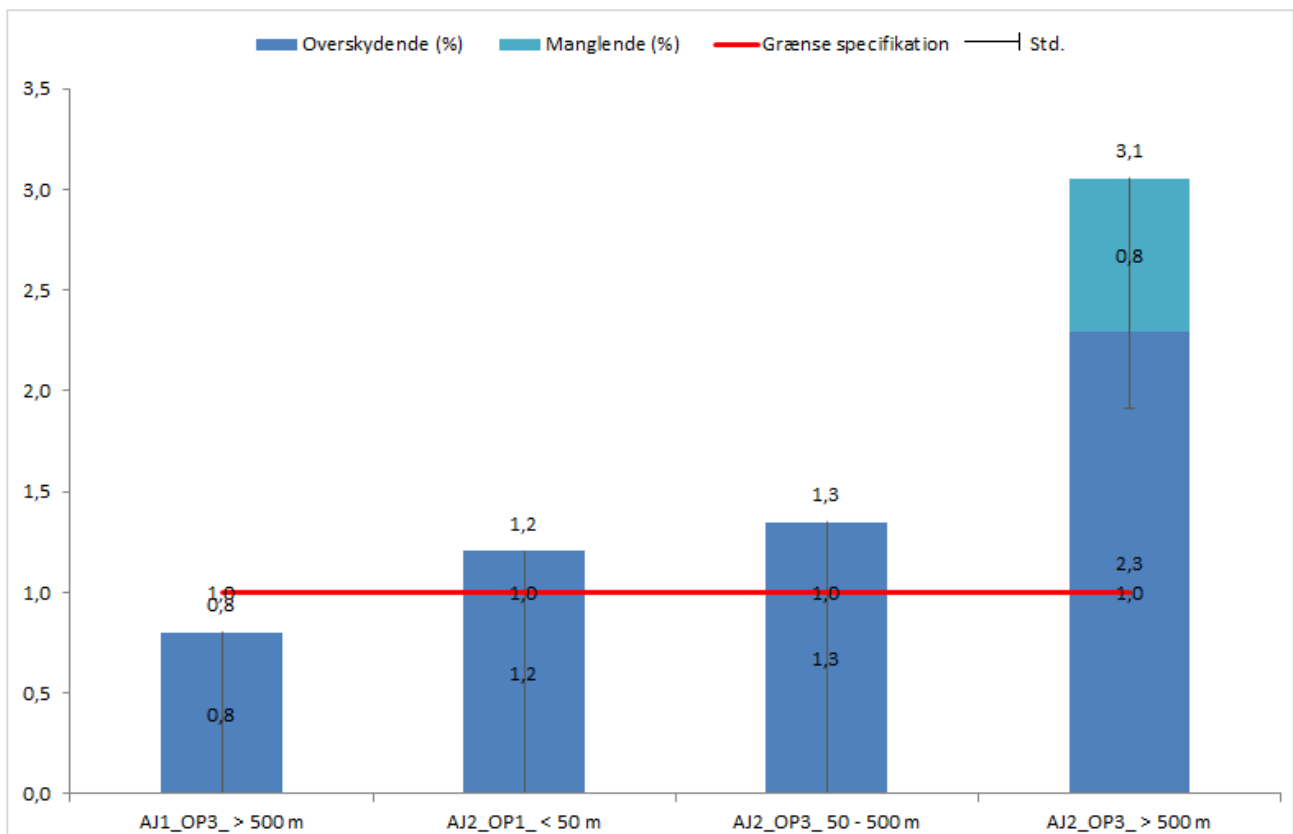
Figur 4 Sum af fejl% (100-Fuldstændighed%) for Vejmidte efter strata og fejltype.

Kun i fire Strata er der fundet fejl i fuldstændigheds kontrollen, i AJ1OP3 > 500m, AJ2OP1 < 50m, AJ2OP1 50 - 500m, AJ2OP1 > 500m. Som tidligere nævnt lever Vejmidte op til kvalitetskravet. Men som det ses i Figur 4 overstiger fejlprocenten (summen af manglende-fejlprocent og overskydende-fejlprocent), fratrukket standardafvigelsen (sorte streg) den specificerede grænse på 1% for AJ2OP3 > 500m.

Ved gennemgang af fejlene er det fundet at årsagen til langt de fleste overskydende-fejl er asynkronitet mellem ortofoto og data, da disse løbende ajourføres administrativt. To af fejlene er ved et vejarbejde med renovering af bro – se billede nedenfor.

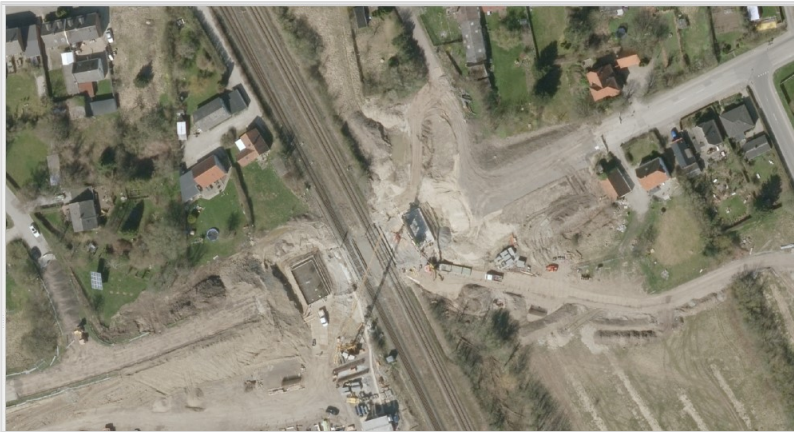
Figur 5 Midlertidig nedlæggelse af vej under renovering bro

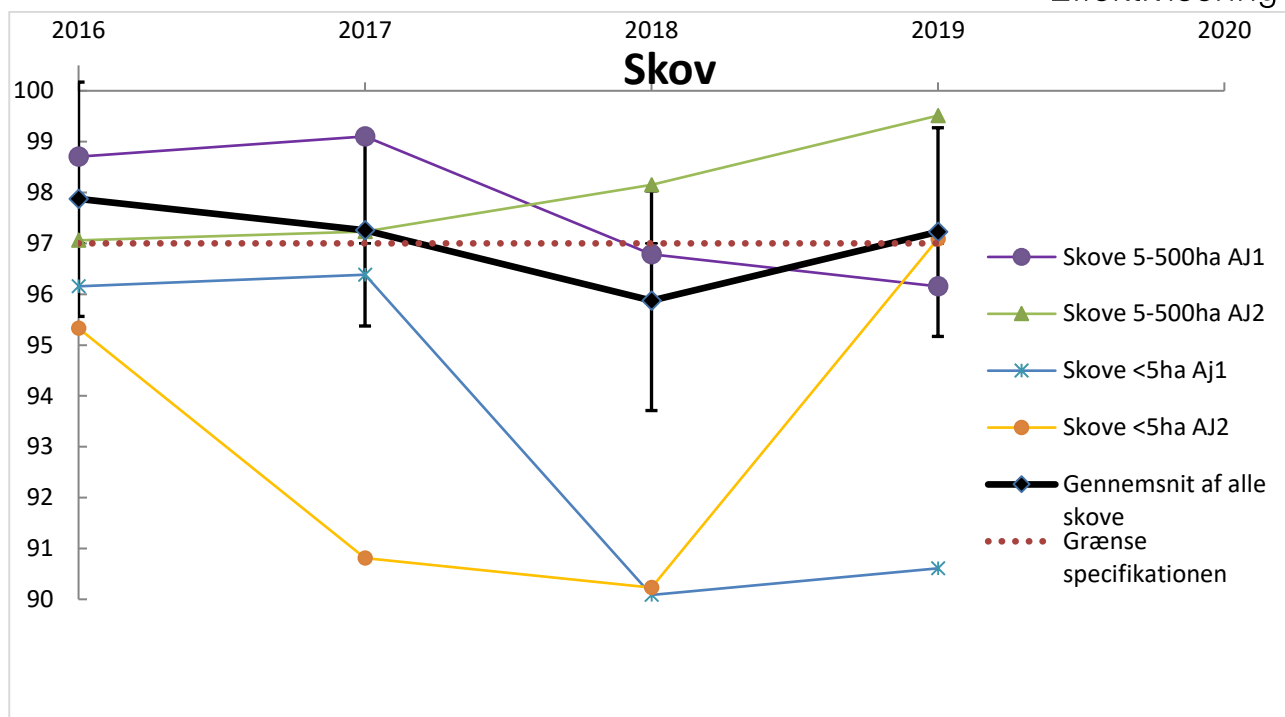
Som de foregående år er der ikke fundet fejl i store skove over 500ha. Efter et år med faldende kvalitet for fuldstændighed for skov under 500ha er udviklingen for gennemsnittet vendt. Det tilskrives en forbedring i små skove i de senest ajourførte områder i AJ2 hvorimod der stadig er udfordring i AJ1. Fejl for skovene i GeoDanmark drejer sig i høj grad om ændringer af eksisterende skov, hvor f.eks. skovrydninger har givet anledning til ændringer i skovenes udbredelse. 7 Fejl i skove 5-500ha i AJ2 –også beskrevet i 'NIRAS A/S' rapport – er alle fra samme område og hvor eksterne data beskriver området som Mose.

Figur 6 Udviklingen af fuldstændighed for skov efter strata (under 500ha)

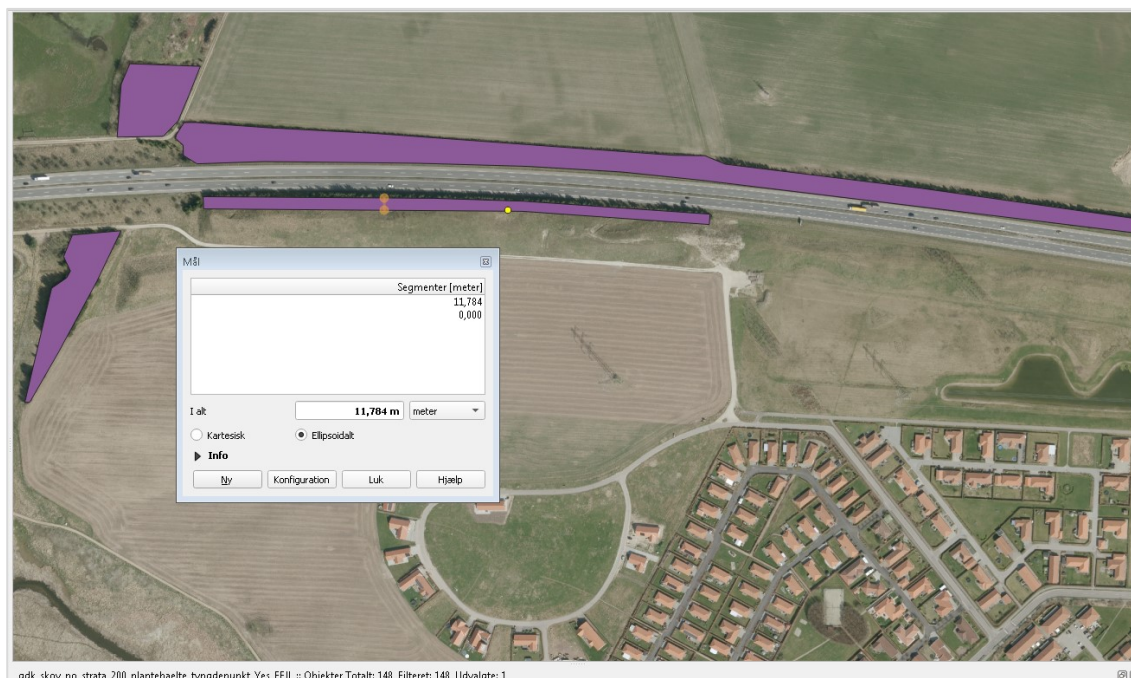
Nedenfor ses et eksempel på en skov, som vi har vurderet er et plantebælte – maks. brede over 10 m, placering mellem større vej og boliger. Men det er af NIRAS A/S markeret som en fejl.

Figur 7 Plantebælte som opfylder definitionen, men som er registreret som fejl

Attributten 'Plantebælte' er defineret som en 'frivillig' attribut og er alene forsøgt genereret automatisk af SDFE. Det er en kompleks defineret attribut, som vil være vanskelig at ensarte med sin nuværende definition – også fordi skovpolygoner ofte er registreret i sammenhæng så plantebælte vil være korrekt for en del af skovpolygonen.

Derudover er der skovområder omkring motorvejs til- og afkørsler, som markeres som fejl i plantebælte jf. Figur 7

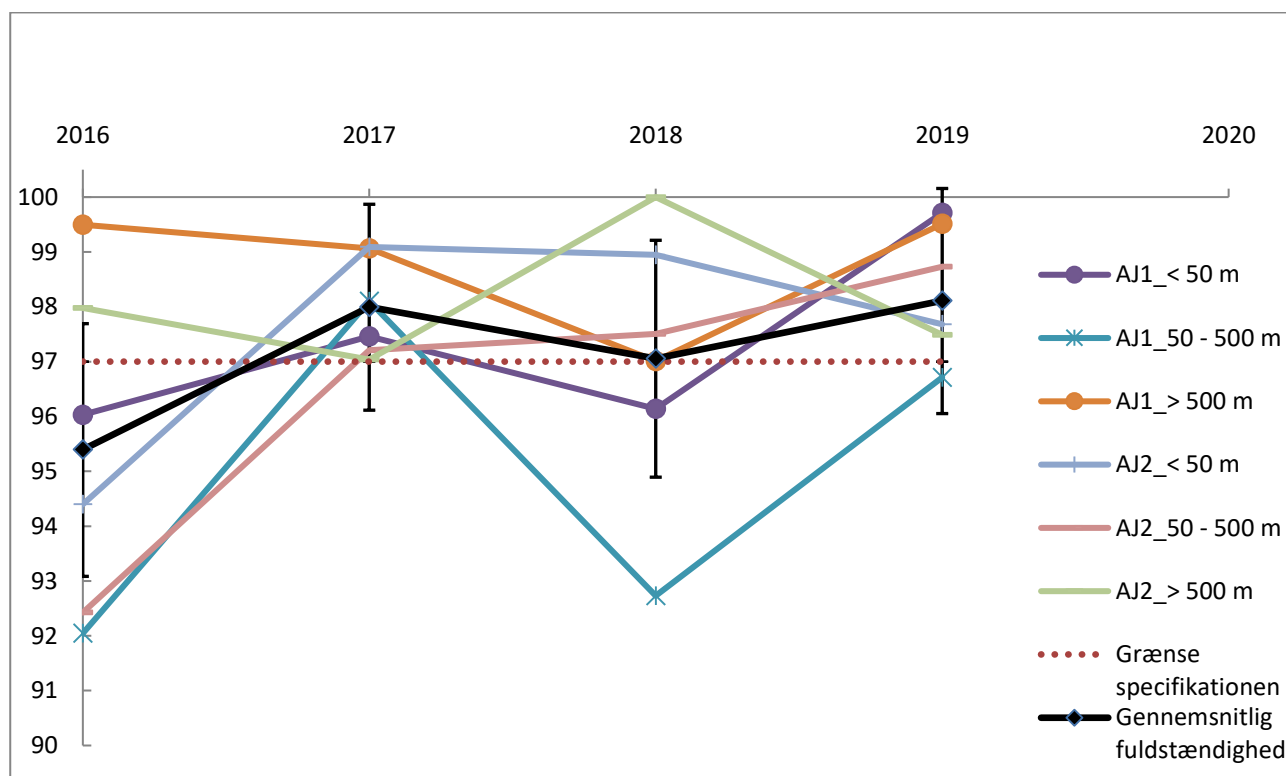
Figur 8 Udviklingen af Fuldstændighed for Vandløbsmidte efter strata

Fuldstændigheden er forbedret i år i sin helhed og opfylder specifikationens kvalitetskrav. Kun AJ1 50-500m opnår ikke helt målet på 97% fuldstændighed. Langt de fleste er smalle grøfter og nyligt ryddet skovområder der er blevet synlige. Der er også enkelte udløb i kyst som mangler korrektion for ændret kystforløb og her vil der være mulighed for et nemt tjek fremover. Idet DHM-data ikke har været til rådighed for vurderingerne, vurderes det, at endnu flere vandløb burde have været udgået pga. at disse ikke er mulige at vurdere pga. bevoksning. I stedet er disse vandløb blevet registreret som fejl. Det skal være særligt tydeligt hvis et vandløb er overskydende i et f.eks. skovområde.

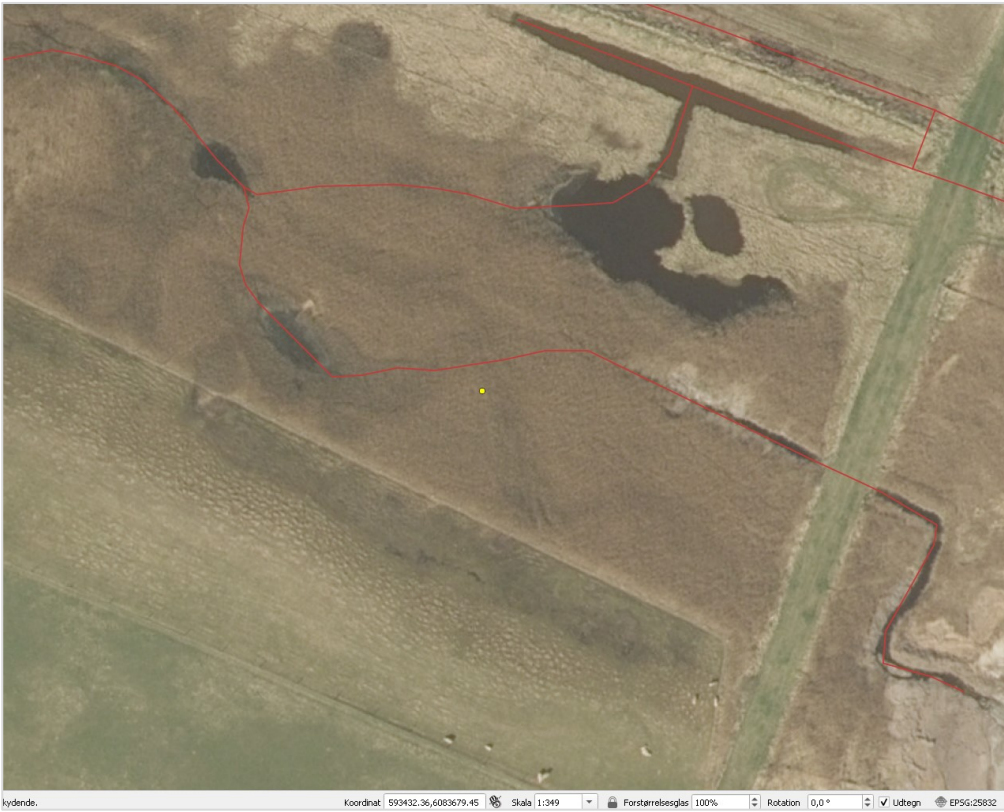
Figur 9 Eksempel på vandløb i mose hvor det pga. begroning ikke entydigt hvor forløbet er (her ortofoto 2018) og bør have været udgået.

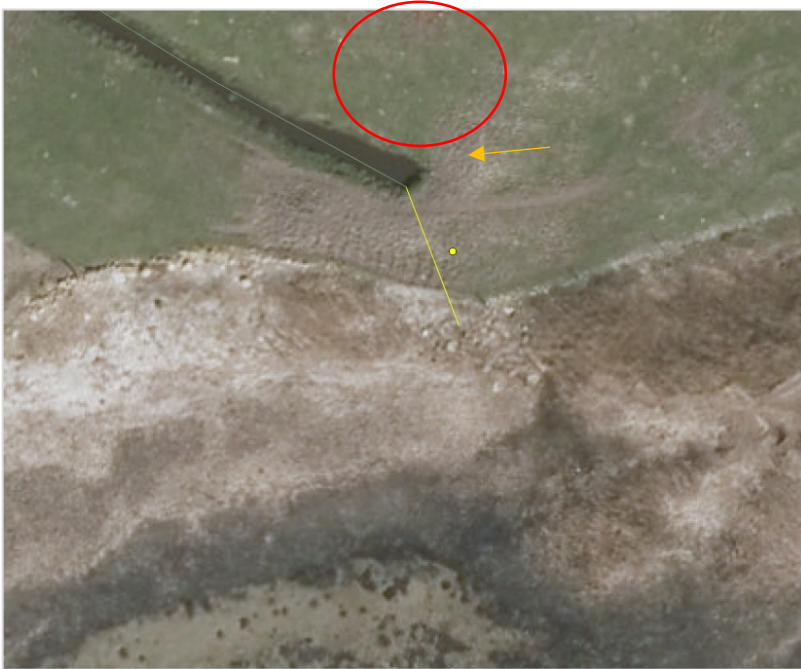
Herunder eksempel på fejl ('Overskydende', orange pil) som vurderes at være korrekt registreret rørlagt vandløb, hvor rørindgangen (rød ring) er tydeligt i det nederste skråfoto.

Figur 10 Rørlagt vandløb som registreret i GeoDanmark (gul streg). Gul prik er markering for 'Overskydende'-fejl. Rød ring er røråbning jf. Figur 11.

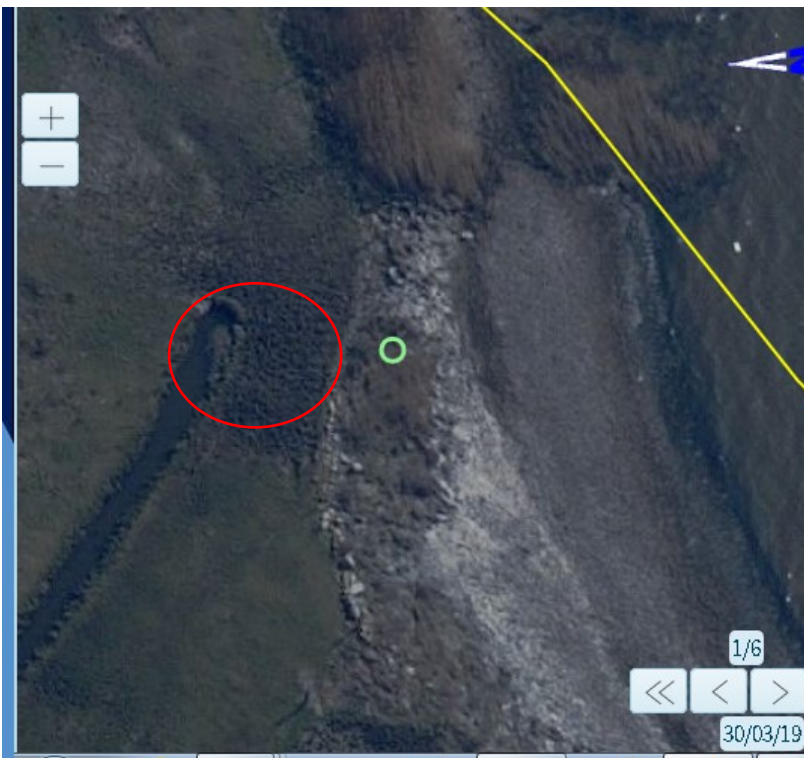
Figur 11 Skråfoto der viser røråbning på rørlagt vandløb fra Figur 10Figur 10 Rørlagt vandløb som registreret i GeoDanmark (gul streg). Gul prik er markering for 'Overskydende'

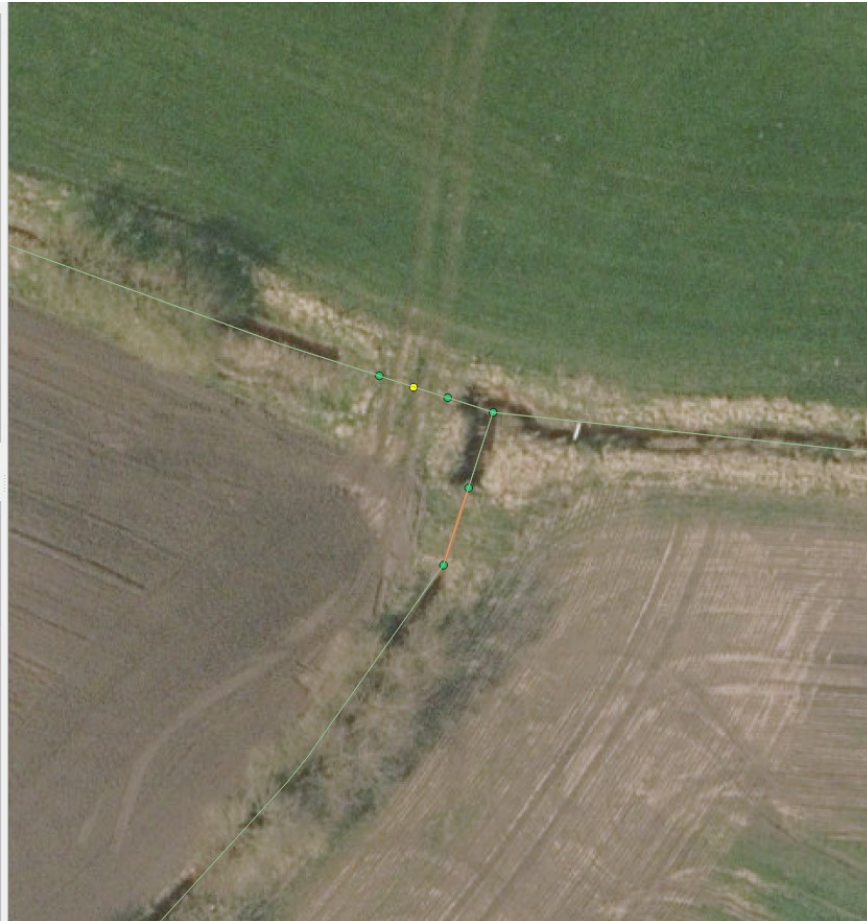
Kontrollen af den tematiske korrekthed viser at der stadig er problemer med at leve op til specifikationens kvalitetskrav for vandløbstype, almindelig, gennem sø og rørlagt. For Almindelig er det som NIRAS A/S også har beskrevet en del manglende rørlagte markoverkørsler. Der er lavet en automatisk rettelse ud fra en analyse af vandløb der **ikke** krydser en vej og hvor synligvandløbsmidte = 'false' i 2018. En del fejl i denne kontrol er ved f.eks. markoverkørsler der har synligvandløbsmidte = 'true' (gul prik), som i figuren nedenfor med to markoverkørsler hvor kun den ene (orange) er rettet jf. analysen.

Figur 12 To rørlagte vandløbssegmenter ved markoverkørsler, hvor kun det ene (orange) er blevet automatisk korrigeret. Gul prik er fejlmarkeringen på det andet.

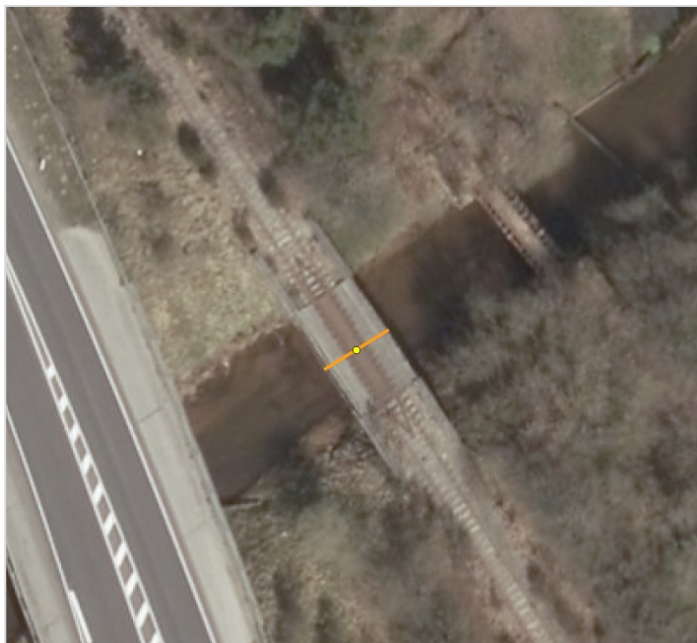
På den anden side er fejl ved rørlagt formodentlig fordi der i den automatisk rettelse ikke er skelnet mellem rørlagt og bro. Eksemplet herunder er en automatisk rettelse til rørlagt under jernbane (orange). En ny analyse med input fra interne som eksterne kilder om f.eks. bygværk bør kunne rette op på disse fejl.

Figur 13 Eksempel på en fejl i den automatisk korrigerede vandløbsmidte (orange), der i overensstemmelse med opgaven er markeret som fejl (gul prik).

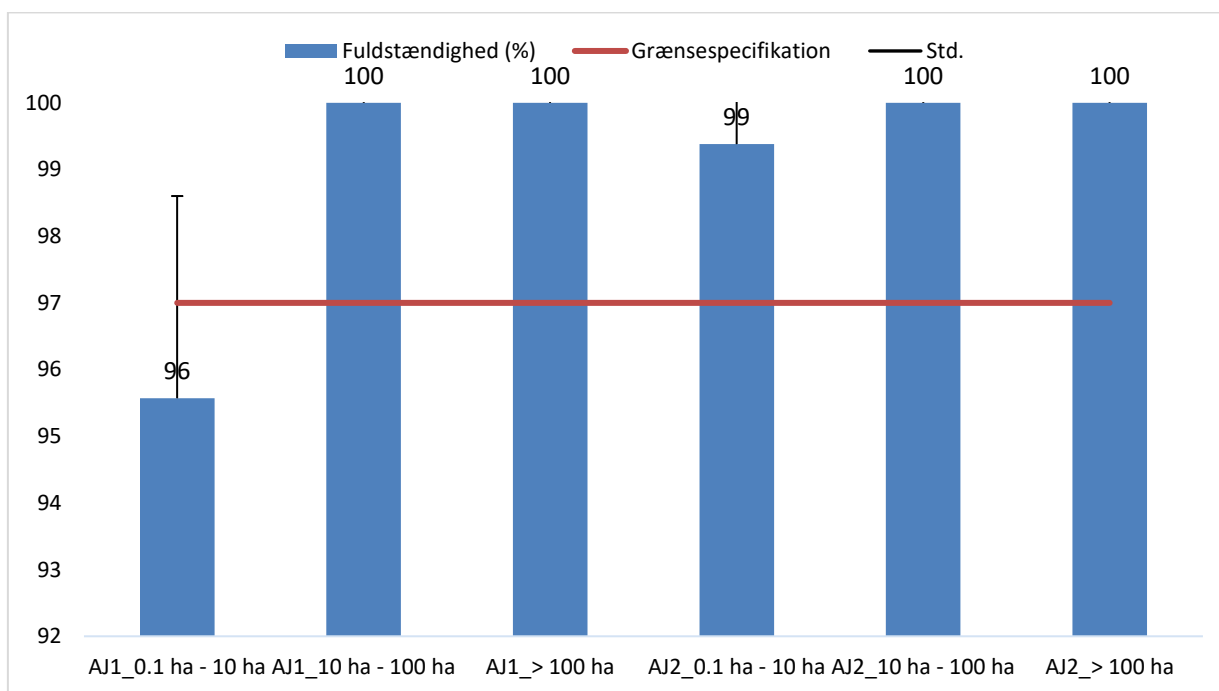
Figur 14 Fuldstændighed for Sø efter strata. Sort streg er usikkerhed på måling.

I år er der et ændret strata ift. 2018 (0.1-10ha, 10-100ha og >100ha). Mindstestørrelsen på 0.1 ha er medvirkende til at der findes langt færre fejl da sæson-sø typisk vil ligge i det felt.

Der er kun fundet fejl i de to strata AJ1 0.1-10ha (14) og AJ2 0.1-10ha (2). Af de 14 fundne fejl i AJ1 0.1-10ha (7 manglende, 7 overskydende) er de 2 sikre sæson-sø i mark. Mens resten vurderes til at være begroet og svære med sikkerhed at verificere som fejl, selv med flere års ortofoto. Enkelte bør være registreret som Manglende, som specificeret i kontrolopgavebeskrivelsen. En omfattende analyse af sæson-søer i 2018 vha. satellitfotos fra forskellige årstider har ikke kunnet afhjælpe problemet.
